Werk in uitvoering deel 6: Mengketel defect

Om onze molen "De Hoop" in een goede conditie te houden, is regelmatig onderhoud noodzakelijk. Door middel van deze rubriek willen wij u informeren over de diverse werkzaamheden die nodig zijn om de molen letterlijk draaiende te houden.

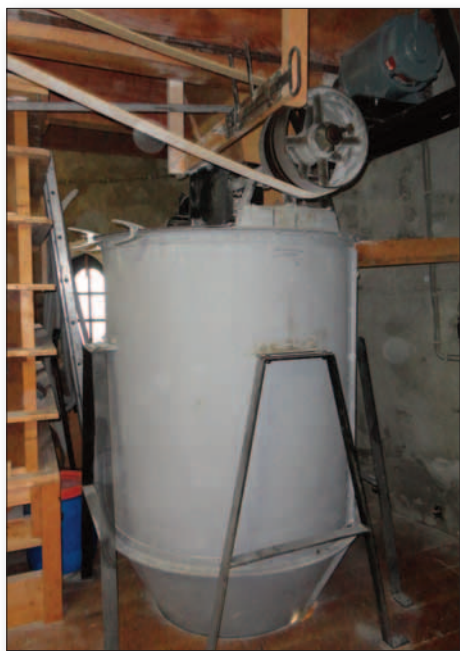
De mengketel op de 2e zolder

Op de tweede zolder in de molen bevindt zich een grote ronde metalen ton. In deze ton zit een vijzel (schroef) die kan draaien. Deze schroef wordt aan het draaien gebracht d.m.v. een tandwieloverbrenging en twee drijfriemen. De eerste drijfriem wordt aangedreven door een (oude) elektromotor. Wanneer de schroef draait, trekt deze het meel in de mengketel als het ware omhoog zodat er beweging in het meel ontstaat waardoor dit gemengd wordt. De mengketel wordt met meel gevuld vanaf de maalzolder, daar waar de molenaars het meel vanuit de

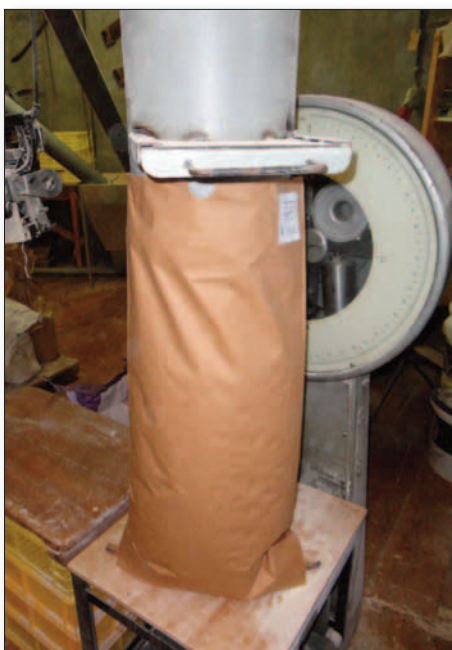
molenstenen opvangen in jute zakken. Op de eerste zolder eindigt de mengketel in een trechter met pijp. Deze pijp is voorzien van een schuif. Onderaan de pijp kan een papieren zak geplaatst worden, direct op de weegschaal. Door het openen van de schuif stroomt het meel vanuit de mengketel in een papieren zak. Wanneer deze zak op het juiste gewicht is, wordt deze voorzien van een etiket en dichtgemaakt. Deze papieren zakken van 25 kg gaan vervolgens naar Bakker Ammerlaan. Om gegarandeerd meel te kunnen leveren aan onze grootste klant én sponsor (zie elders in dit MolenNieuws) is de mengketel dus onmisbaar voor het verpakken van het meel!

Uitloop mengketel met weegschaal en naaimachine

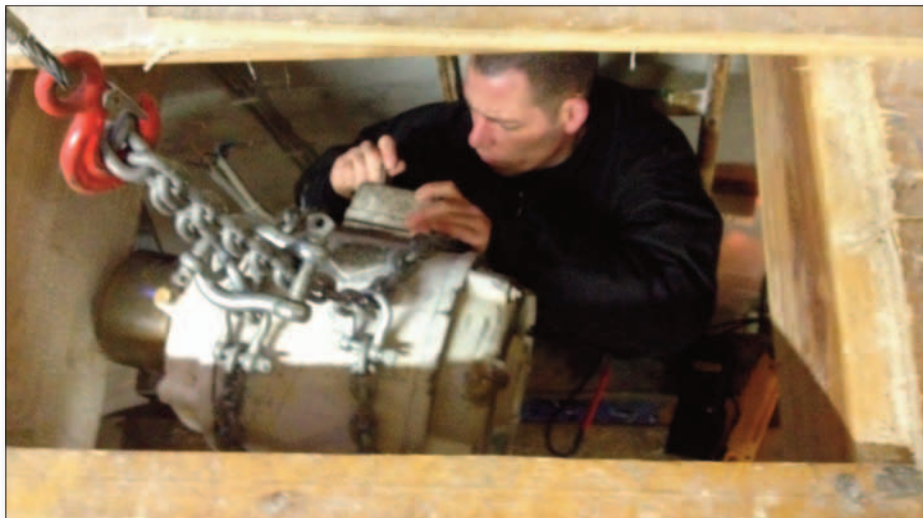
De electriciën koppelt de motor af

Na de diagnose op dinsdag, waren er op vrijdag 2 molenmakers aan het werk om de motor te demonteren. Ook de firma Van Dorp was weer paraat om de motor los te koppelen van de rest van de elektrische installatie. Door de molenmakers werden in de zolder boven de motor een paar vloerdelen uitgenomen en met een takel werd de motor naar de zolder gehaald.

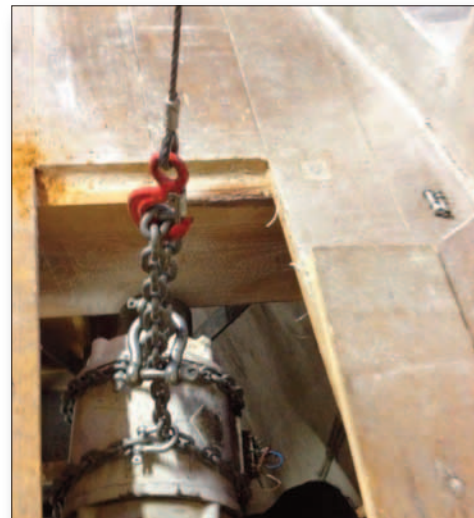
De motor in de takel

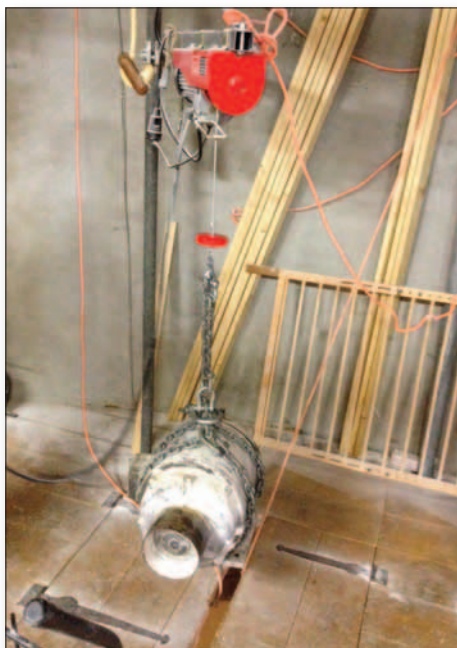
De motor bij de luiluiken

Vervolgens kon de motor via de luiluiken naar beneden worden gebracht en bezorgd bij de firma Sjerp Jongeneel. Daar stond men de motor al min of meer op te wachten zodat zij meteen konden beginnen aan het onderzoek. De uitkomst van dit onderzoek was gelukkig positief: de motor kon duurzaam gerepareerd worden door deze opnieuw te wikkelen en hoefde niet vervangen te worden. De firma Sjerp Jongeneel had al ruimte in hun planning gereserveerd voor de werkzaamheden aan de motor en konden toezeggen dat de motor eind van de week erop weer klaar zou zijn.

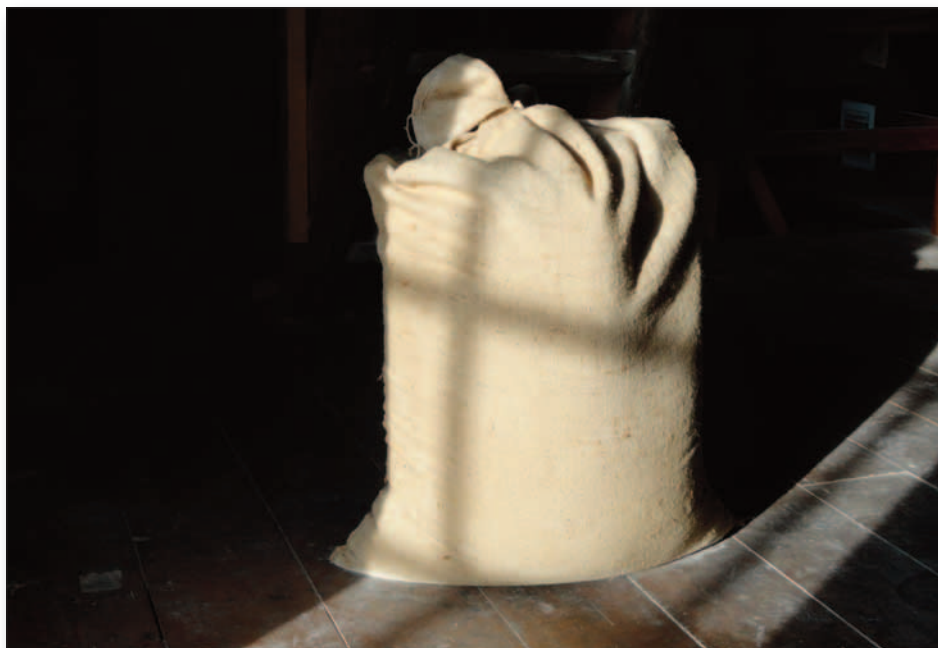
Een zak tarwemeel staat klaar om in de mengketel te worden geleegd

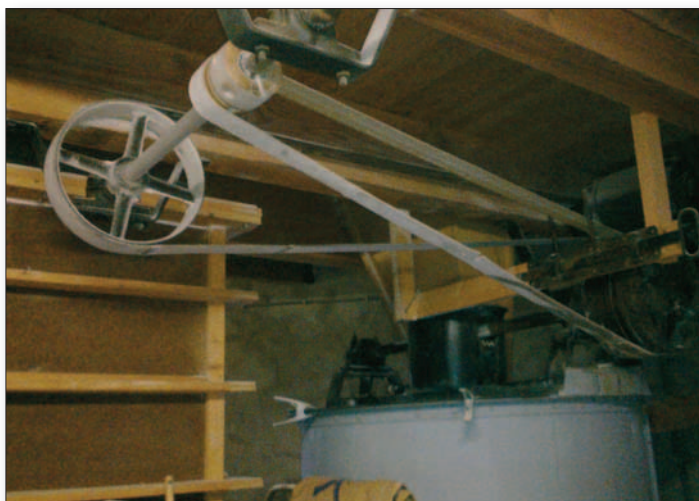
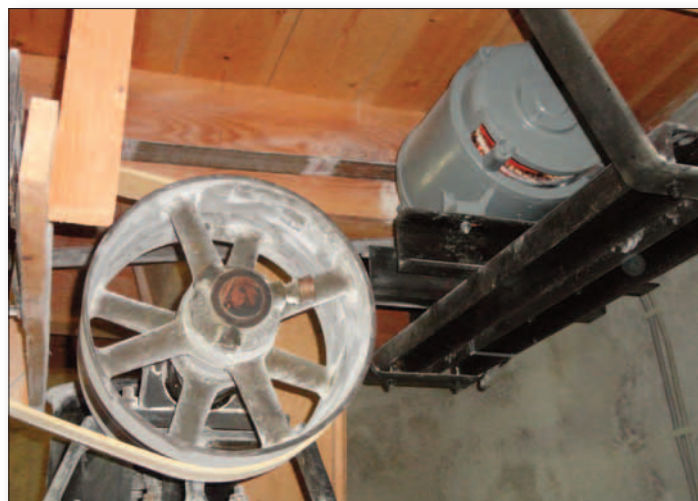
Na de reparatie draait alles weer naar behoren

Alles ging volgens plan en in de loop van vrijdag haalden de molenmakers de motor weer op, brachten deze naar boven en monteerden deze weer op de steunen. De motor werd uitgelijnd, zodat de riemen goed op hun plaats blijven zitten en er niet aflopen. Ook de elektricien was op afroep beschikbaar om de motor weer aan te sluiten en eind van de middag functioneerde de mengketel weer. Uiteindelijk konden de molenaars de mengketel dus maar één zaterdag niet gebruiken en werkt het geheel na het herstel weer naar behoren. Dank aan alle betrokken partijen voor hun inzet bij het mogelijk maken van dit snelle herstel!
