## Werk aan de molen - molenmakerswerk

## Werk aan de molen - schilderwerk

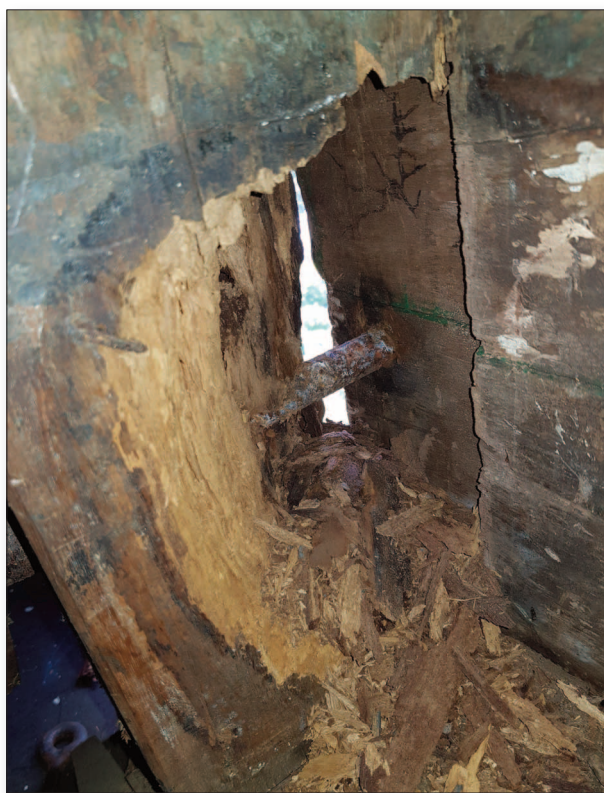
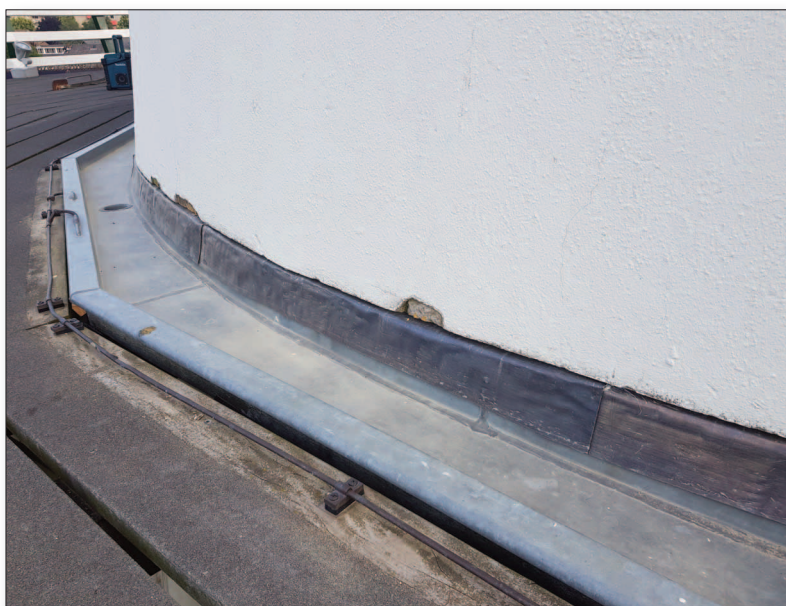
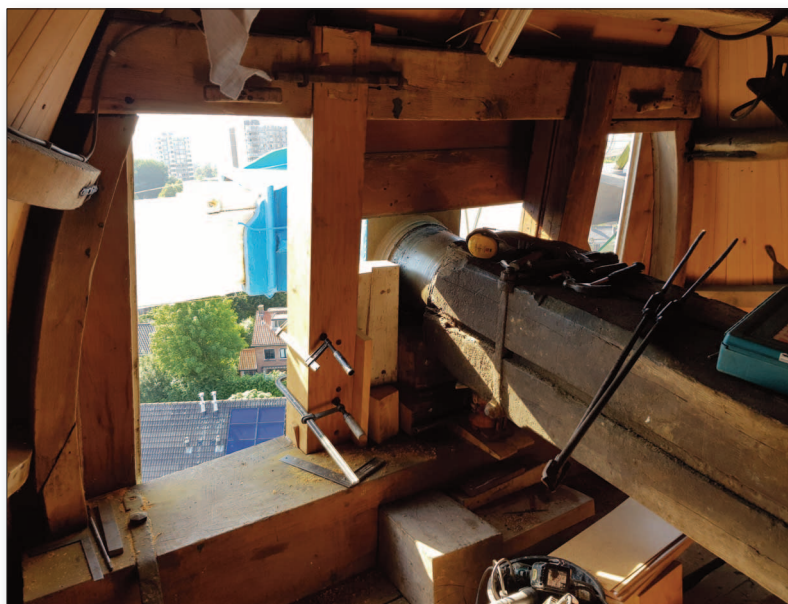
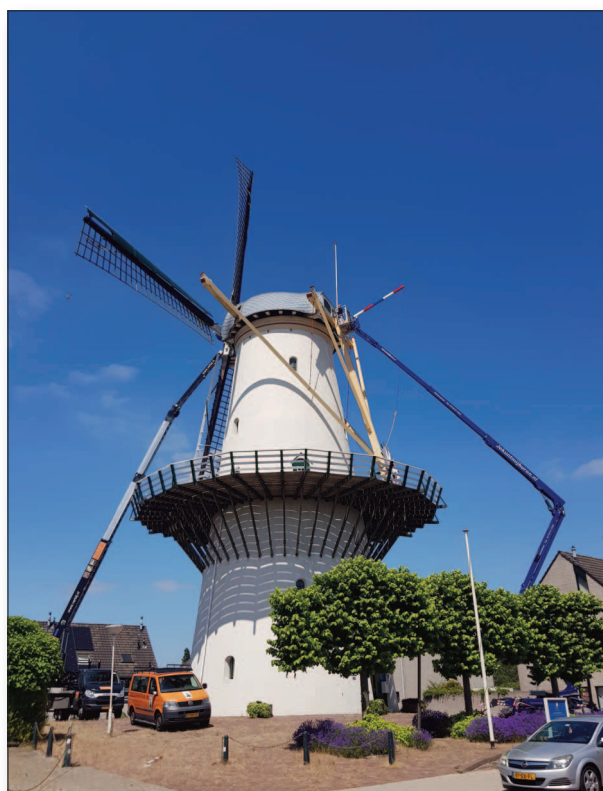
Na de start van de werkzaamheden aan de voorkant van de kap, bleek al snel dat alles behoorlijk tegenviel. Via een rot plankje bleek uiteindelijk een groot deel van de voorkant van de kap door houtrot te zijn aangetast. Dit was niet zichtbaar en kwam pas aan het licht nadat met demonteren van slechte onderdelen was gestart en de molenmakers van het één in het ander vielen. Op een gegeven moment lag de halve kap aan de voorkant open vanwege de werkzaamheden. Ook het lager van de wiekenas bleek versleten en moest worden vervangen. Al met al een flinke (financiële) tegenvaller.

Jaarlijks wordt de molen door de Monumentenwacht Zuid-Holland geïnspecteerd. Ook de molenaars signaleren zaken en tenslotte adviseert de molenmaker over zaken die aandacht vragen. Voor 2019 stond op de rol het vervangen van de vangstok (de rood-wit-blauwe balk uit de achterkant van de molen, voor het bedienen van de rem) en het gedeeltelijk vervangen van het lood bij de goot op de stelling. Ook aan de wieken waren wat herstelpunten. Aan de voorkant van de molenkap dienden een paar latjes vervangen te worden vanwege houtrot. De molenaars tenslotte hadden als wens om het lager van de wiekenas te controleren, omdat de molen de laatste tijd wat zwaar begon te draaien.

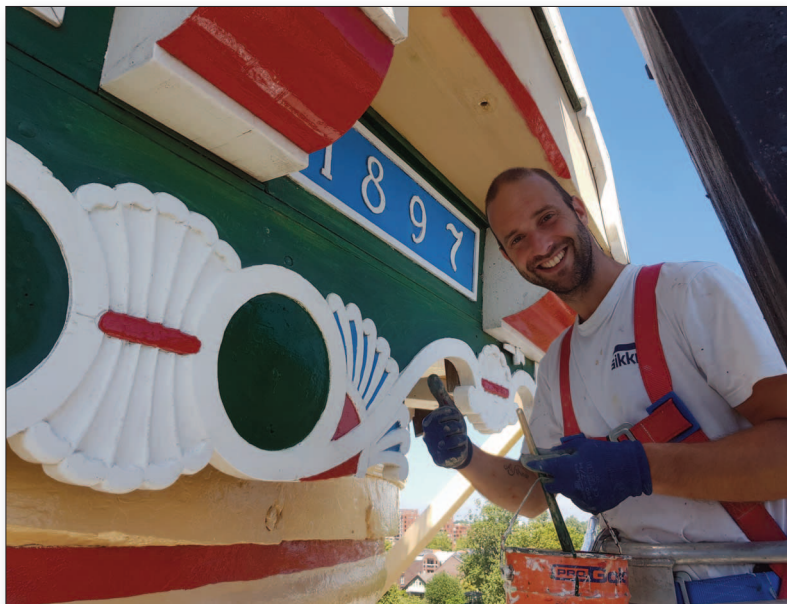
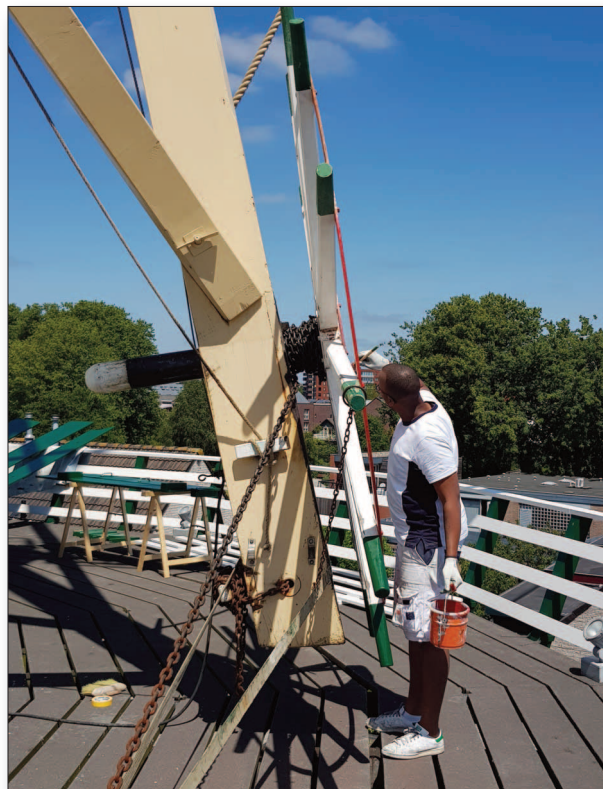
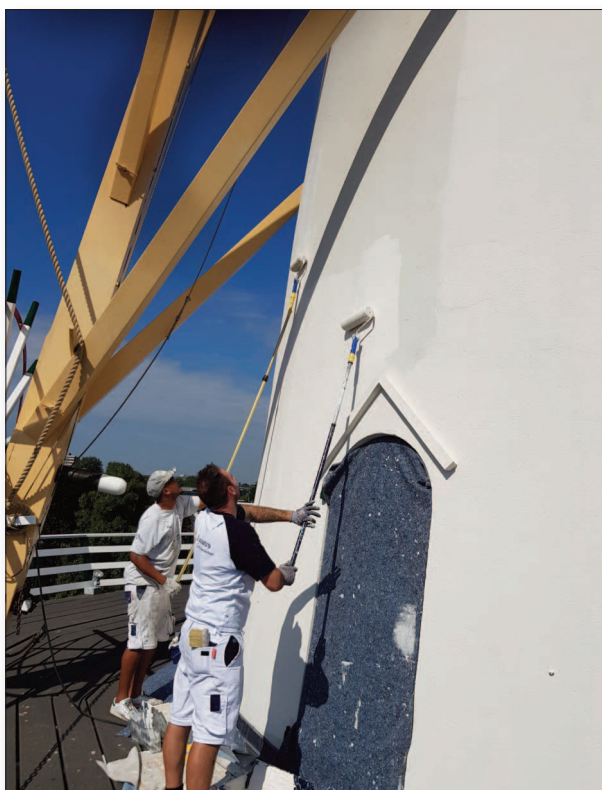
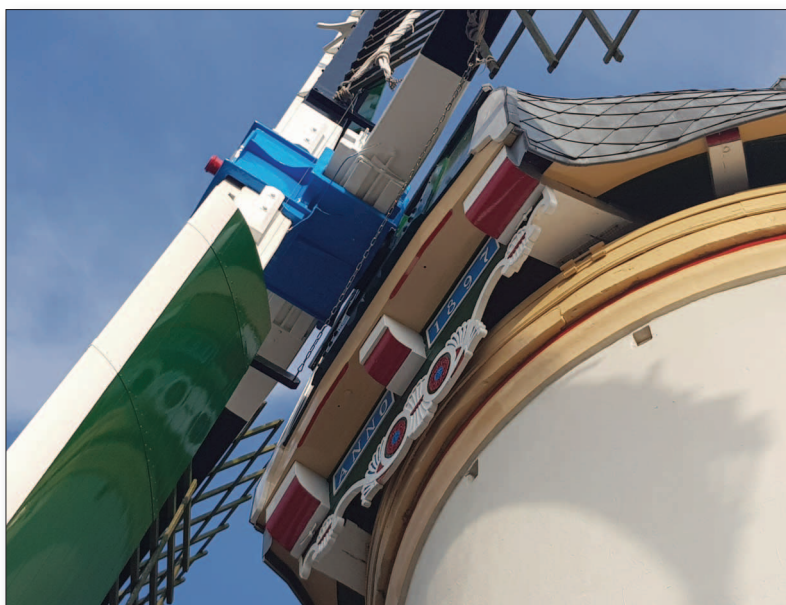
In 2018 en 2019 is het complete schilderwerk aan de molen weer uitgevoerd. In 2018 zijn alle ramen en deuren gedaan, alsmede het hek op de stelling. In 2019 zijn de kap, wiken en het staartwerk gedaan, alsmede het opnieuw wit maken van de romp. De schilders hebben eer van hun werk: de molen ziet er weer uit om door een ringetje te halen.
